Diagnostikaaruanne

2018 AUDI A6 Sport Edition

Diagnostika üksikasjad

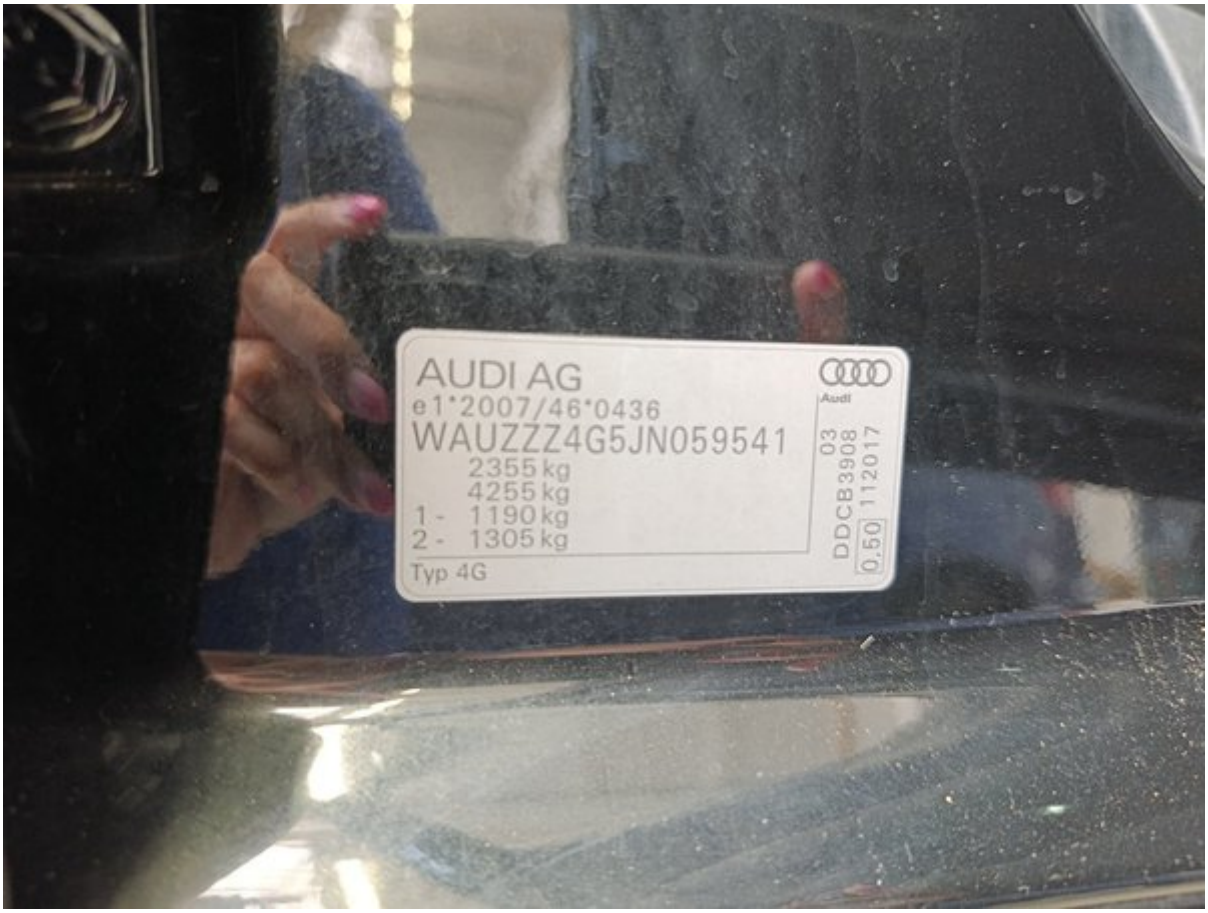
AUDI AG
e1*2007/46*0436
WAUZZZ4G5JN059541
2355 kg
4255 kg
1 - 1190 kg
2 - 1305 kg
Typ 4G
Audi
03
DDCB3908
0.50 112017
