Diagnostikaaruanne

2020 SKODA OCTAVIA Business Edition

Ettevalmistus- ja remondiaruanne

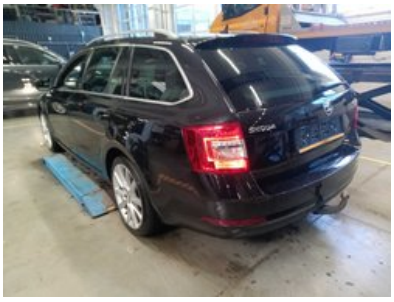
2. Diagnostika Foto
