Diagnostikaaruanne

2014 TOYOTA VERSO Business

Tuvastatud puuduste kokkuvõte

Longo poolt läbi viidud põhjaliku diagnostika käigus, 16 puudust olid tuvastatud sõidukis.

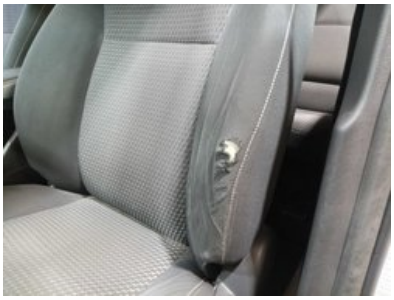
Salong

1. Istmed: Kõik Istmed - Seisukord

- 1. Õmble Eesmine Iste

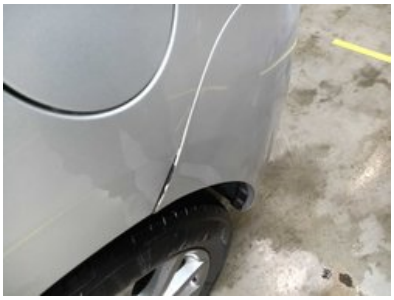
Välimus / Kere

1. Esiosa: Tulekahjuseina Terviklikkus

2. Esiosa: Esistange - Seisukord ja Joondus

3. Esiosa: Kapoti Heliisolatsioon - Seisukord

4. Külg: Vasak ja Parem Külg - Nähtavad Kahjustused ja Kriimustused

5. Tagaosa: Tagumine stange - Seisukord ja joondus

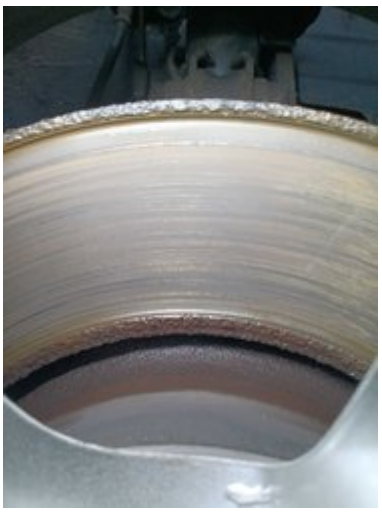
1. PIDURID: Esimesed Pidurikettad Mõlemad

2. PIDURID: Tagumine Piduri Ketas (Mõlemad)

- 1. Süsteemi Tühjendamine/Täitmine
- 2. Mootooriõli ja Filtri Vahetus
- 3. Kompressori voolik
- 4. Esimesed Pidurikettad (Mõlemad)
- 5. Eelsoojendusküünlad
- 6. DPF Filtri Regenereerimine/Puhastamine
- 7. Risttugi

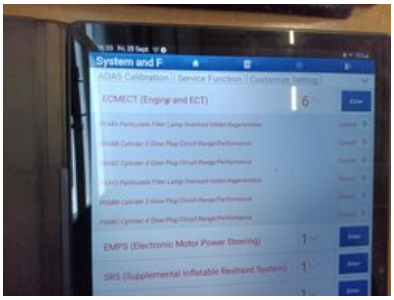
3. MOOTOR: Hõõgpihustid

4. MOOTOR: Õhutusvoolik

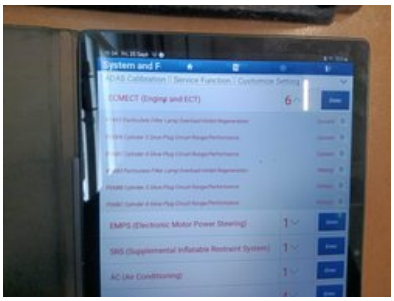
5. MOOTOR: Kammelvälli Klapikate ja Tihend

6. MUU: Mootooriõli ja Filtri Vahetus

7. MUU: DPF Filtri Regenereerimine/Puhastamine

8. KLIIMASEADE JA KÜTE: Süsteemi Tühjendamine/Täitmine

9. KLIIMASEADE JA KÜTE: Kondensaator

10. VEDRUSTUS: Risttalad
