Diagnostikaaruanne

2020 SKODA KAROQ Sportline Business

Ettevalmistus- ja remondiaruanne

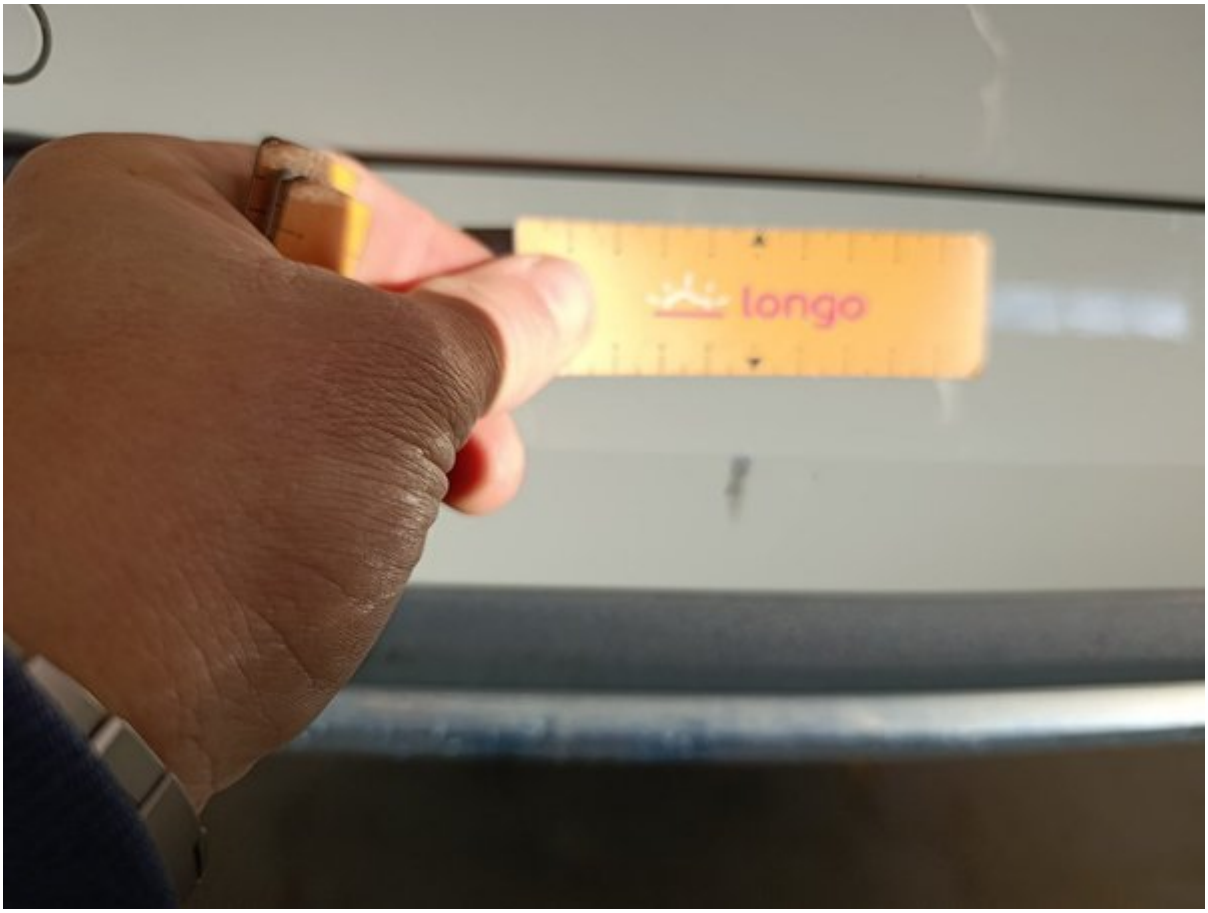
ANTARES
INGENS

2. MUU: Vahetada Rehve

- 1. Vedrustuse Alumine Võll (Mõlemad)
- 2. Mootooriõli ja Filtri Vahetus
- 3. Vahetada Rehve
