Diagnostikaaruanne

2021 VOLKSWAGEN T-ROC Sport

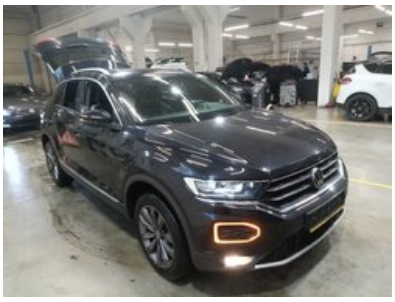
3. MUU: Mootooriõli ja Filtri Vahetus

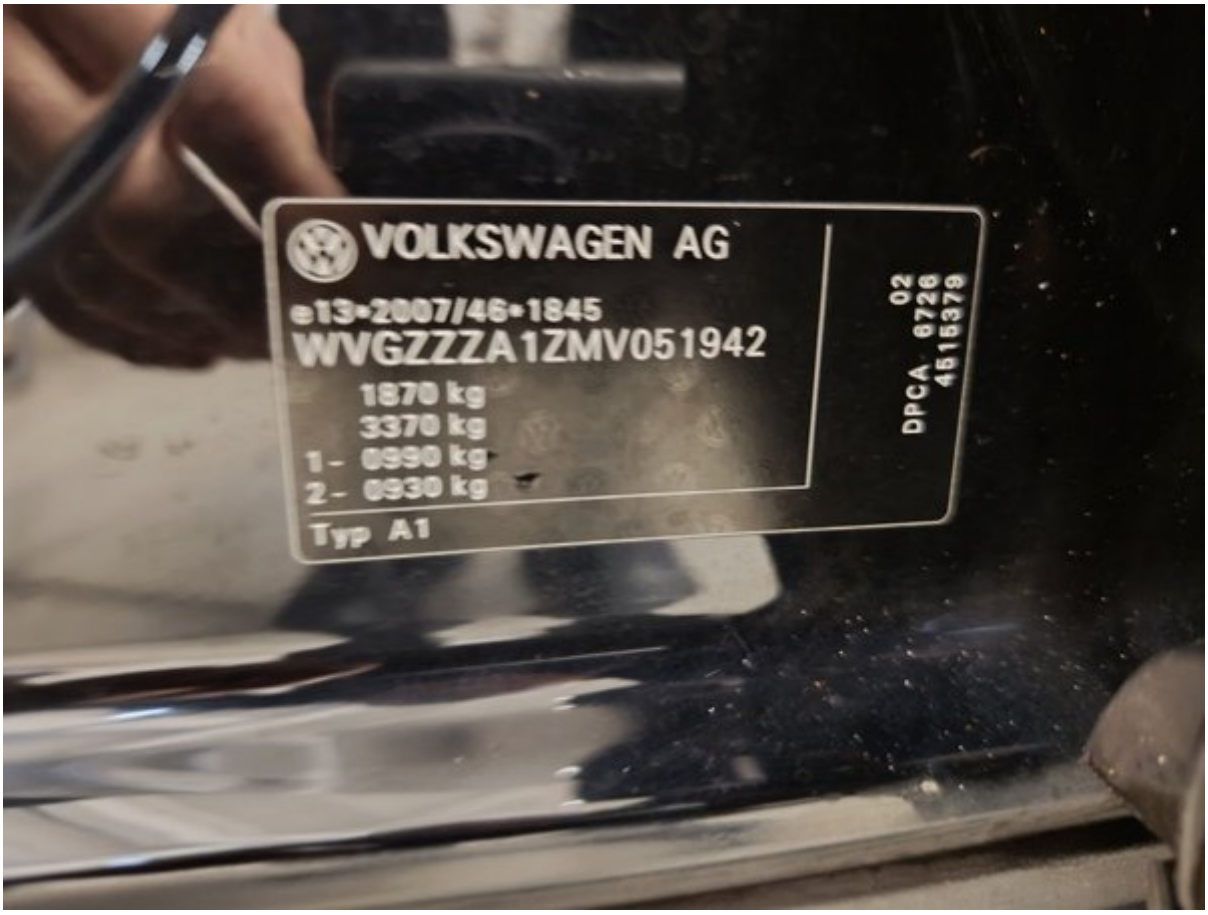
longo
215/55R17

2. MUU: Vahetada Rehve
