Diagnostikaaruanne

2017 VOLVO XC90 Momentum

Diagnostika üksikasjad

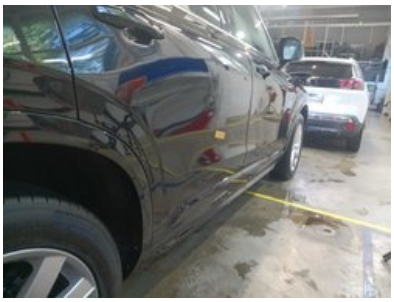
1. Külg: Vasak ja Parem Külg - Nähtavad Kahjustused ja Kriimustused

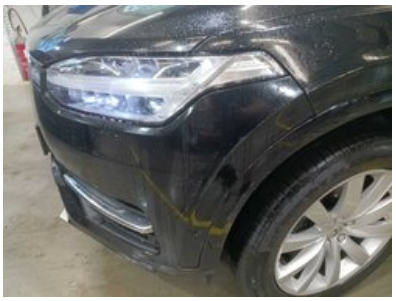
4. Tuled: Esituled (Päevatuled, Kaugtuled, Udu, Suunatuled) - Põhiline Toimimine, Kahjustused ja Värv

- 1. Esitulede Reguleerimine

- 1. Esipõrkekaitse Värvimine
- 2. Esitiiva Värvimine
- 3. Remont
- 4. Esitulede Remont (Värvitöökoda)
