Diagnostikaaruanne

2017 FORD FOCUS Trend

Diagnostika üksikasjad

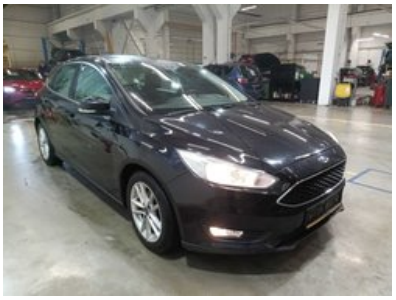
6. KERE - EESOSA: Kahjustus
