Diagnostikaaruanne

2016 VOLVO XC90 Inscription

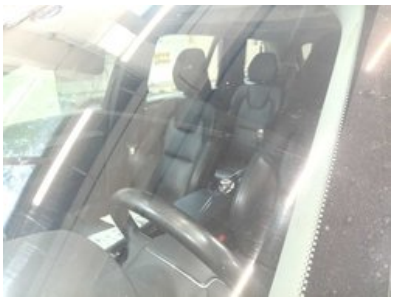
1. Esiosa: Esiklaasi terviklikkus - puuduvad tehnoülevaatust välistavad kahjustused

- 1. Esiklaasi Vahetamine

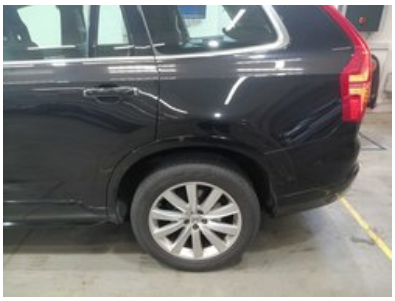
3. Külg: Vasak ja Parem Külg - Nähtavad Kahjustused ja Kriimustused
