Diagnostikaaruanne

2021 VOLKSWAGEN ID.4 First 77 kWh

Tuvastatud puuduste kokkuvõte

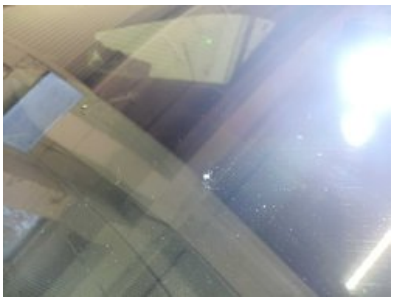
Salong

1. Esiosa: Klaasipuhasti Kumm ja Käepide (Ees ja Taga) - Seisukord

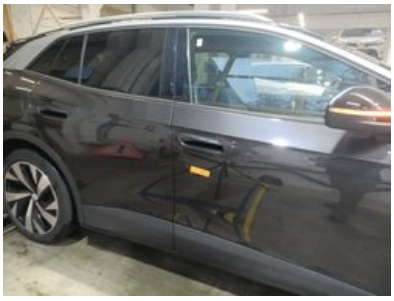
Välimus / Kere

1. Esiosa: Esiklaasi terviklikkus - puuduvad tehnoülevaatust välistavad kahjustused

2. Külg: Vasak ja Parem Külg - Nähtavad Kahjustused ja Kriimustused

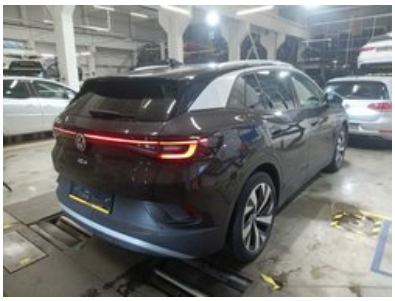
Mehaaniline osa

1. MUU: Vahetada Rehve

1. Vahetada Rehve
2. Vaheta Esiklaasi Kojamees (Mehaaniline)
