Diagnostikaaruanne

2018 VOLVO V60 Momentum

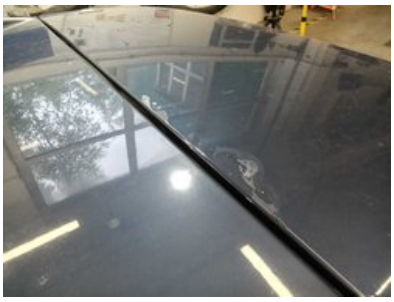
9. Külg: Keredetailide Geomeetria
