Diagnostikaaruanne

2015 VOLKSWAGEN GOLF 7 Business Editio

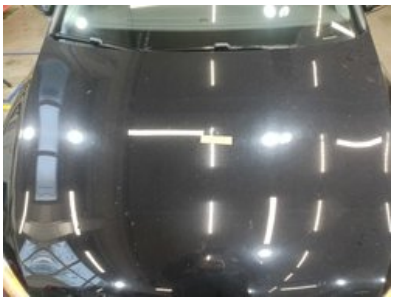
1. Külg: Vasak ja Parem Külg - Nähtavad Kahjustused ja Kriimustused

2. Muu: Katus - Nähtavad kahjustused (nt rahekahjustused)

3. Tagaosa: Pagasiluuk - Nähtavad kahjustused

4. Esiosa: Kapott - Nähtavad Kahjustused

- 1. Värvi Tagumine Tiib
- 2. Pagasikaane Värvimine

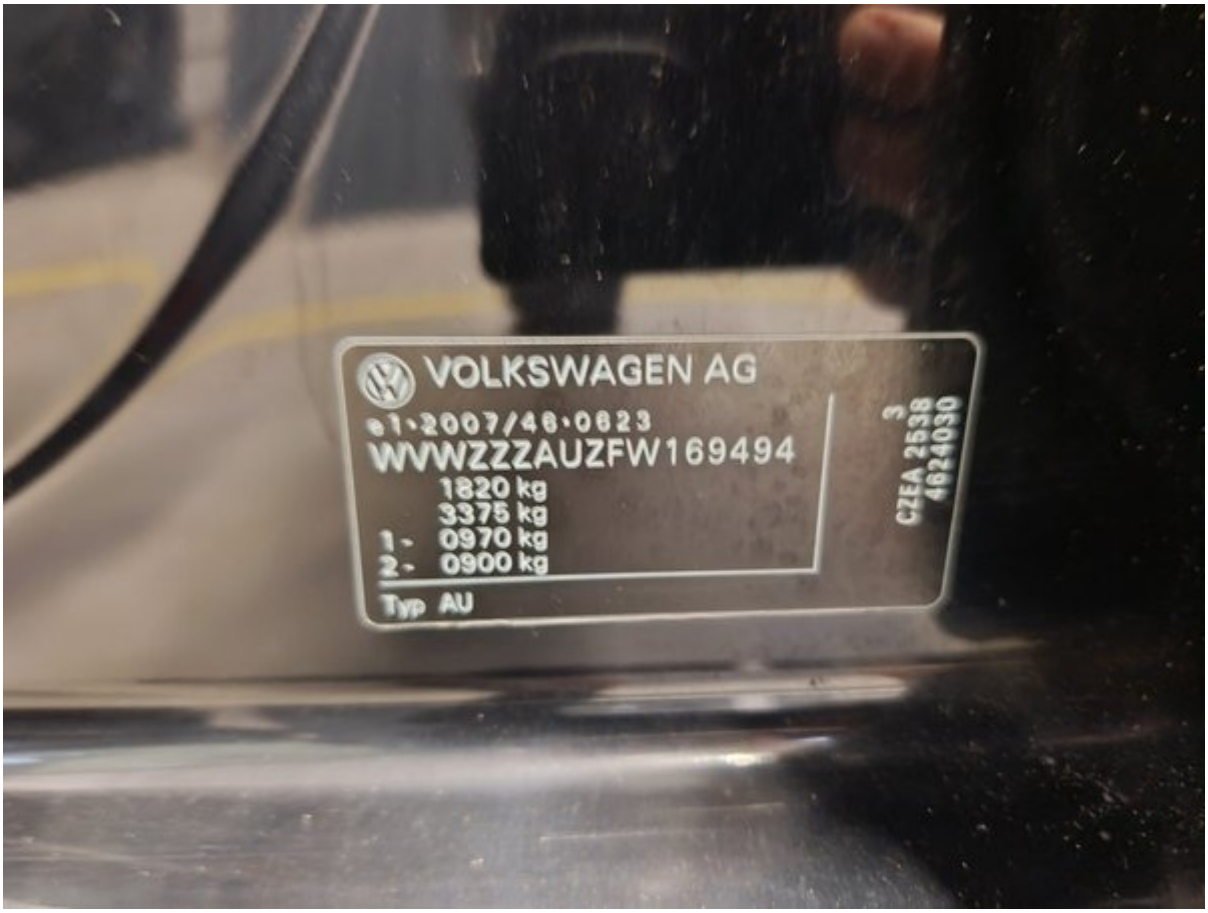
VOLKSWAGEN AG
e1 2007/46 0823
WVWZZZAUZFW169494
1820 kg
3375 kg
1- 0970 kg
2- 0900 kg
Typ AU
CZEA 2538
4824030

4:50 ANE P
Consumption
0.8
16.0°c
204189
0.1
0.0
