Diagnostikaaruanne

2019 HYUNDAI TUCSON N-Line

Diagnostika üksikasjad

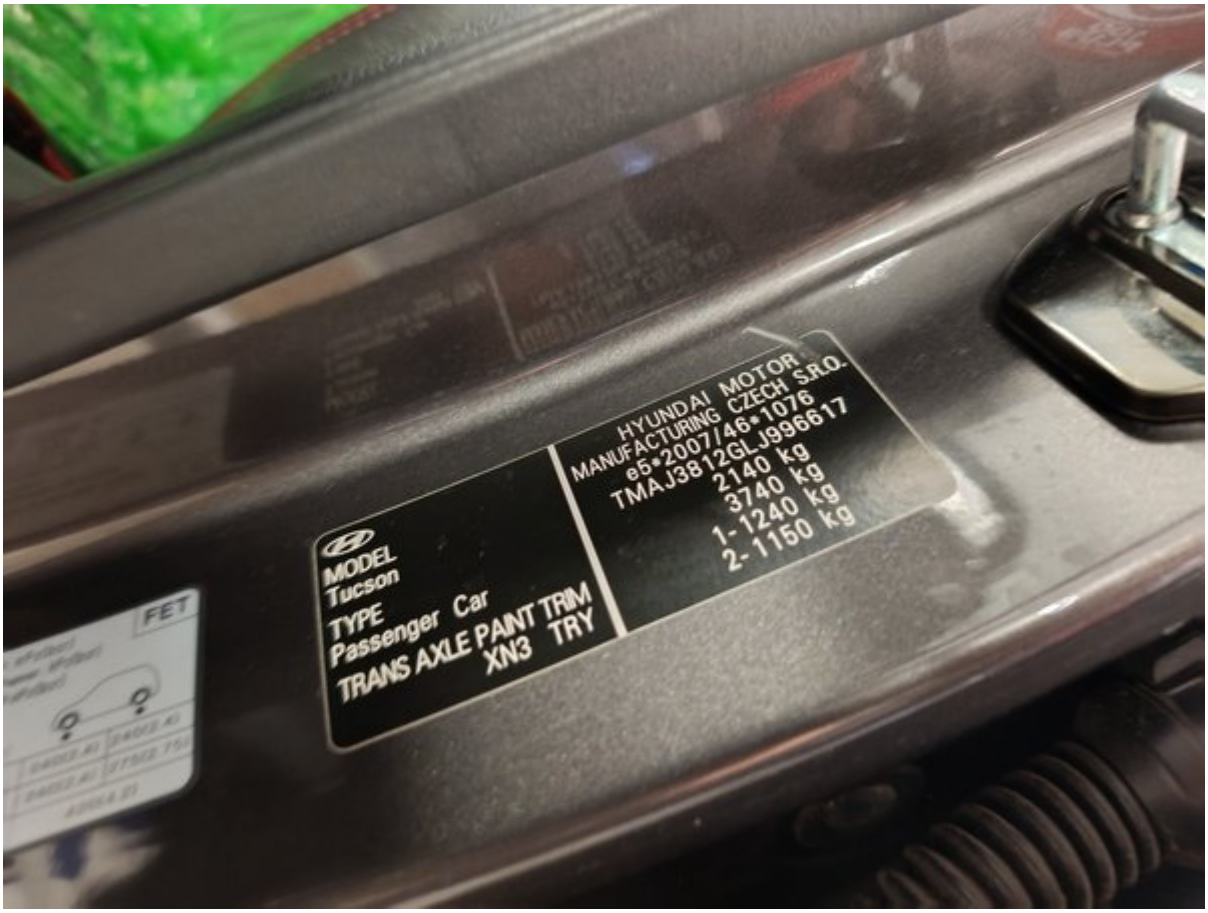
HYUNDAI MOTOR
MANUFACTURING CZECH S.R.O.
e6*2007/46*1076
TMAJ3812GLJ996617
2140 kg
3740 kg
1-1240 kg
2-1150 kg
MODEL
Tucson
TYPE
Passenger Car
TRANS AXLE PAINT TRIM
XN3 TRY
FET

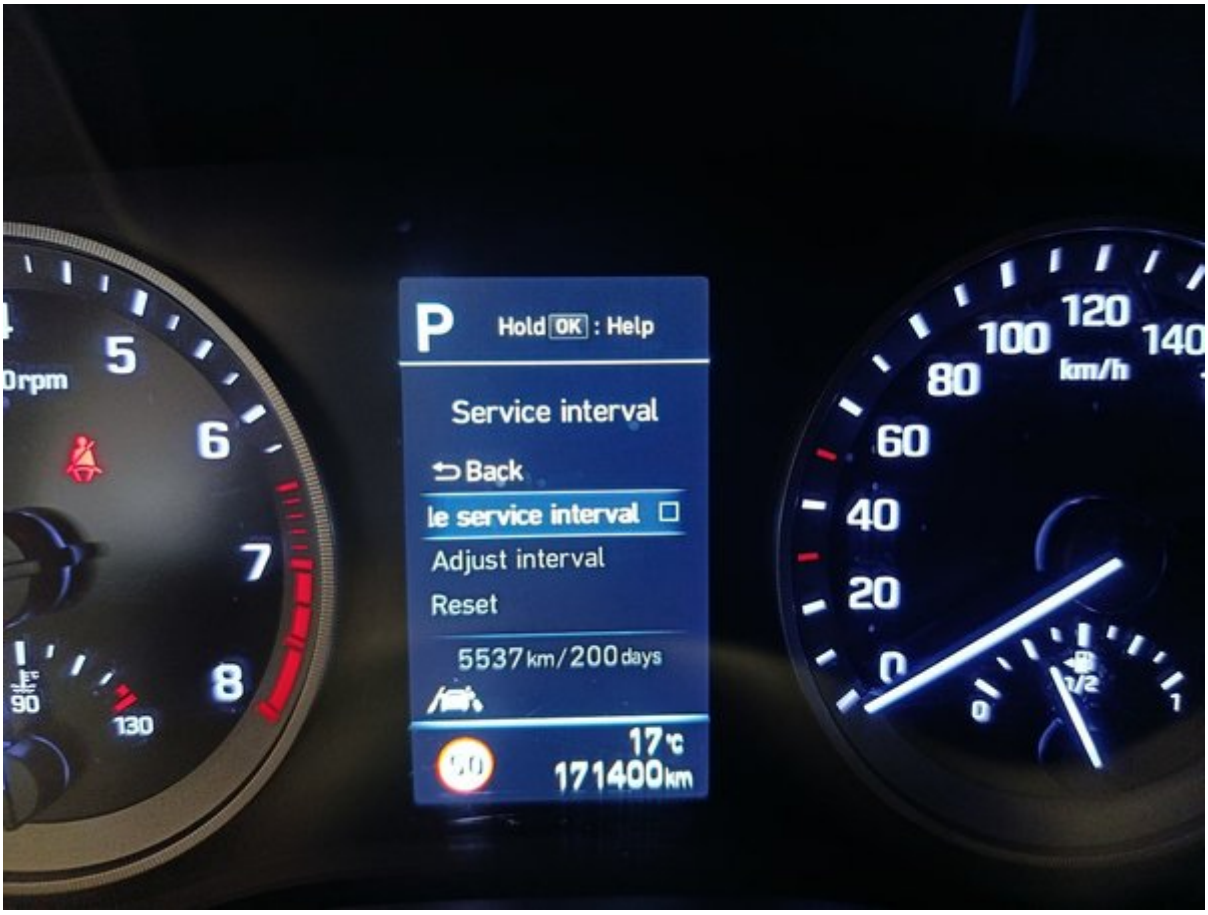
x1000rpm
P
154km
17°c
171400km
km/h
