Diagnostikaaruanne

2021 PEUGEOT 3008 Allure

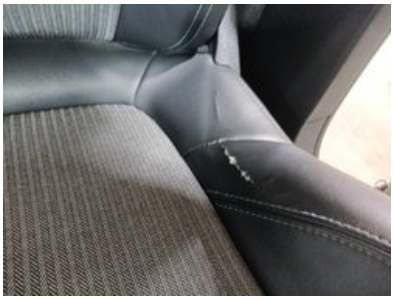
1. Istmed: Kõik Istmed - Seisukord
