Diagnostikaaruanne

2021 SKODA KAROQ Sportline Business

Diagnostika üksikasjad

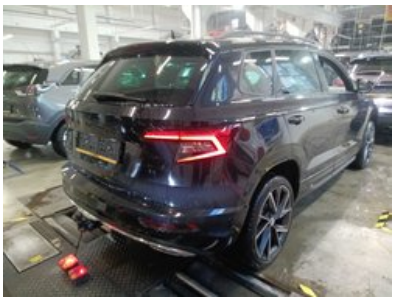
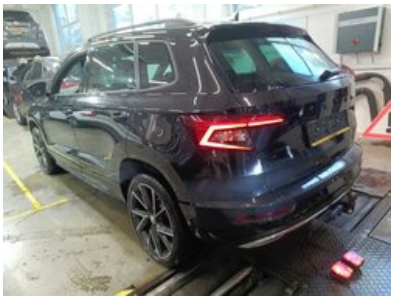
Välimus / Kere

1. Külg: Veljed - Seisukord

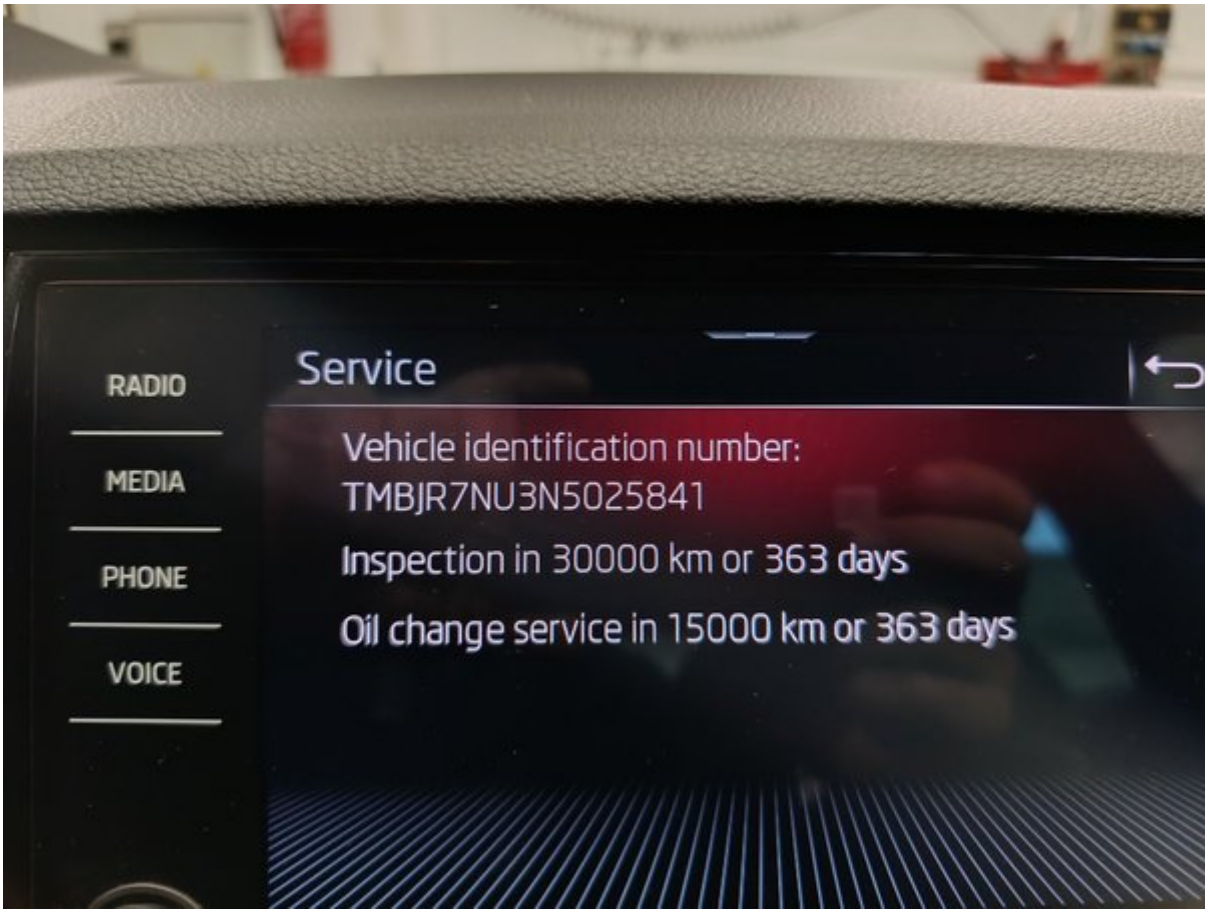
ŠKODA AUTO a.s.
e8*2007/46*0272
TMBJR7NU3N5025841
DPCA
1930 kg
3430 kg
1000 kg
970 kg
ŠKODA AUTO a.s.
tř. Václava Klementa 869
293 01 Mladá Boleslav, Czech Republic
www.skoda-auto.com

7:39 NE
18.5°C
P
Please switch on light.
0
km/h
208770 km
