Diagnostikaaruanne

2017 VOLVO XC60 Polar+

Diagnostika üksikasjad

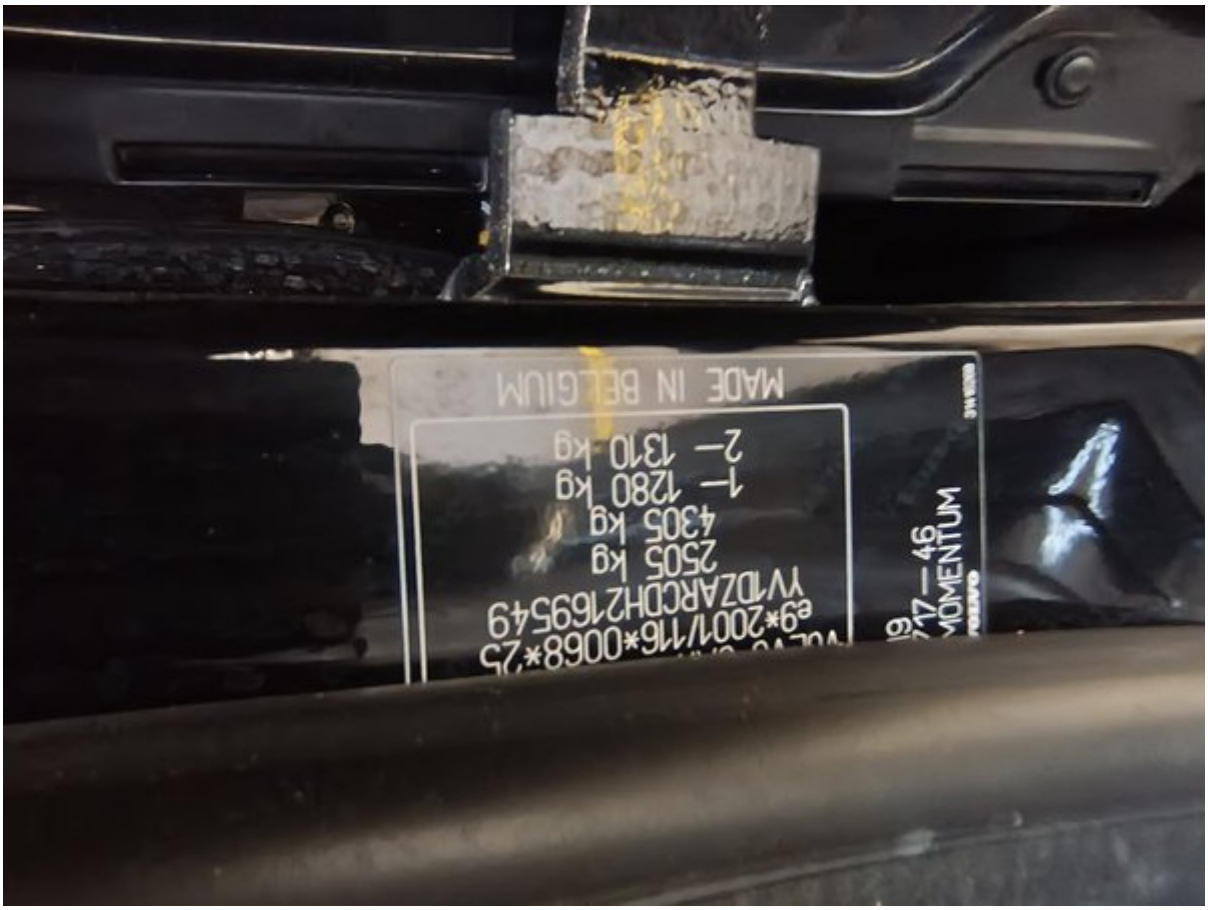
MADE IN BELGIUM
2– 1310 kg
1– 1280 kg
4305 kg
2505 kg
YV1DZARCDH2169549
e9*2001/116*0068*25
MOMENTUM
