Diagnostikaaruanne

2017 SEAT LEON FR Business Intense

Diagnostika üksikasjad

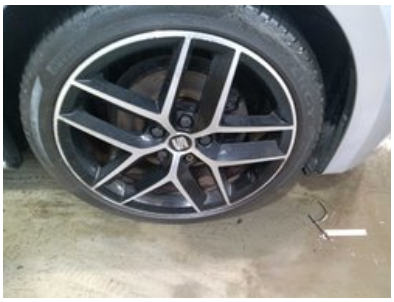
5. Esiosa: Rool - Seisukord

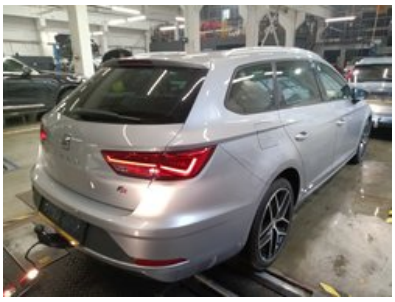
2. PIDURID: Tagumine Piduri Ketas (Mõlemad)
