Diagnostikaaruanne

2021 SKODA ENYAQ 60

Diagnostika üksikasjad

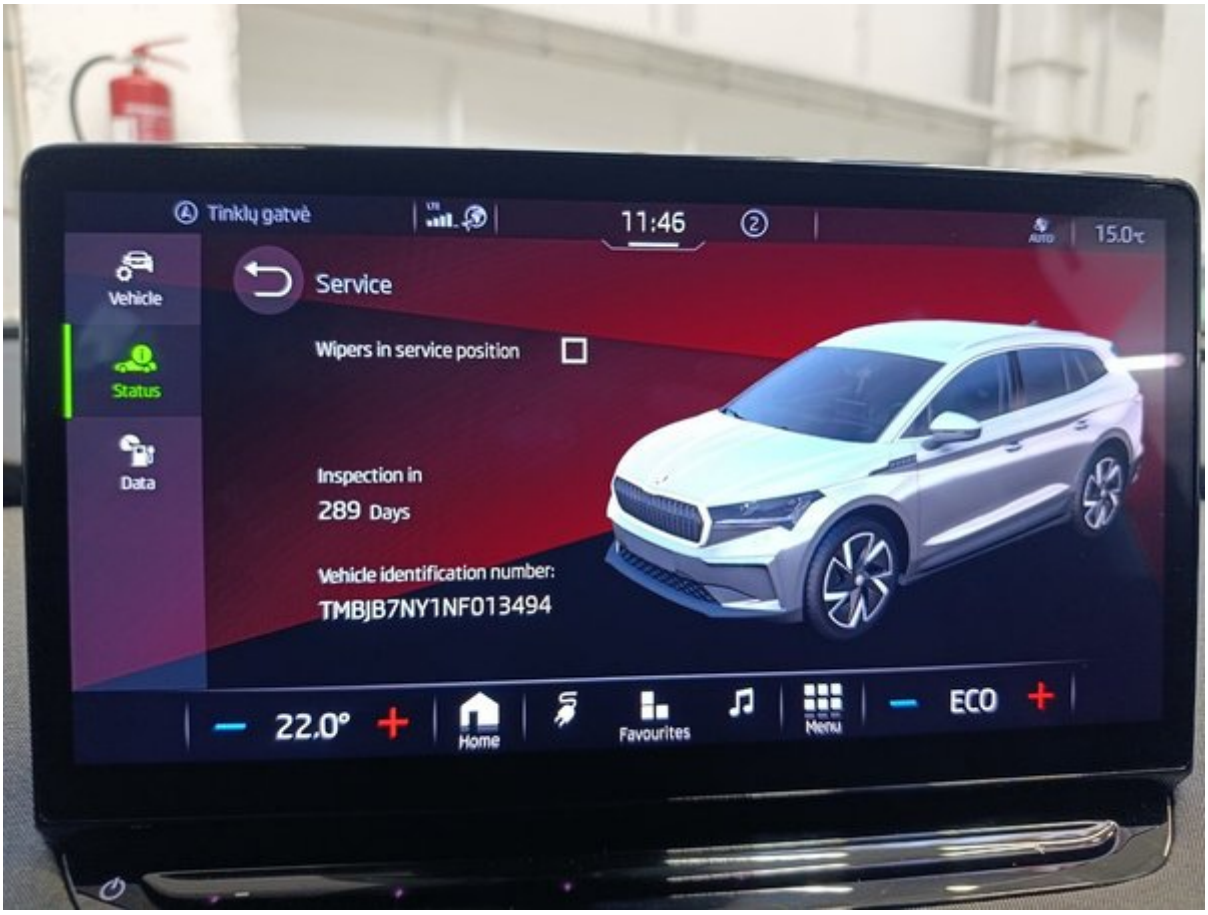
Tinklų gatvė
11:46
15.0°c
Vehicle
Status
Data
Vehicle status
Service
Tyre pressure
1 report
163453 km
22.0°
Home
Favourites
Menu
ECO

Tinklų gatvė
11:46
15.0°c
Vehicle
Status
Data
Service
Wipers in service position
Inspection in
289 Days
Vehicle identification number:
TMBJB7NY1NF013494
22.0°
Home
Favourites
Menu
ECO
