Diagnostikaaruanne

2019 VOLVO XC60 R-Design

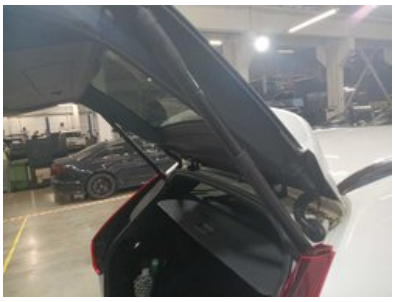
1. Külg: Keredetailide Geomeetria

- 1. Remontida Tagaukse Kumme
- 2. Kereplaadi Geomeetria Parandamine
