Diagnostikaaruanne

2021 VOLKSWAGEN PASSAT B8 R-Line Busi

Tuvastatud puuduste kokkuvõte

Longo poolt läbi viidud põhjaliku diagnostika käigus, 12 puudust olid tuvastatud sõidukis.

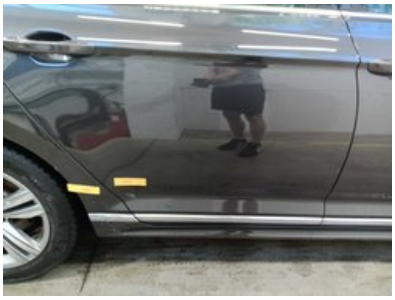
Salong

1. Salong: Käigukang Katik ja Käigukang Nupp - Seisukord

2. Uksed: Katted ja liistud - Seisukord

3. Esiosa: Rool - Seisukord

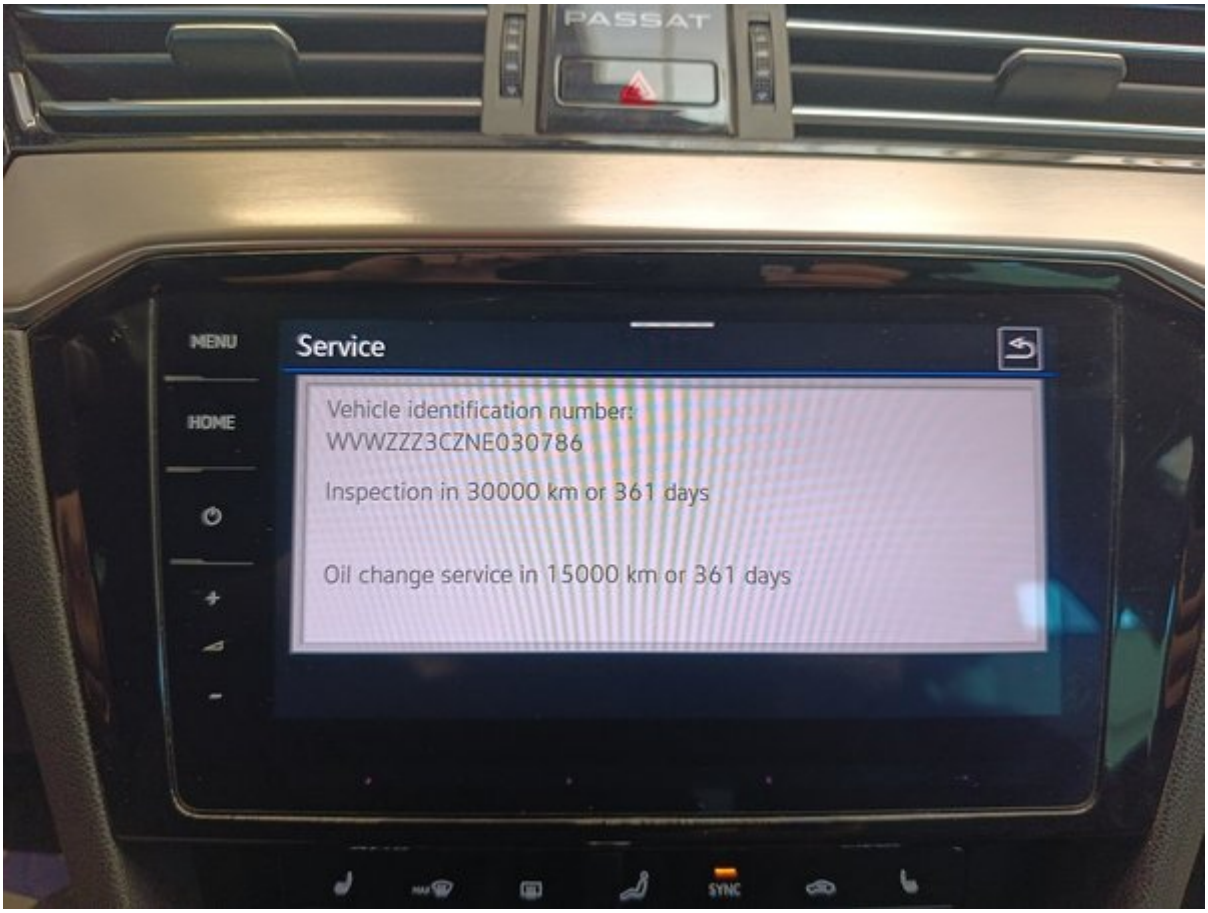
VOLKSWAGEN AG
e1*2001/116*0307
WVWZZZ3CZNE030786
2200 kg
4230 kg
1- 1130 kg
2- 1120 kg
Typ 3C
Berliner Ring 2
DE - 38440 Wolfsburg
www.volkswagen.com
0.11
DTSB 503H
4620492
