Diagnostikaaruanne

2018 AUDI A6 S Line Edition

Diagnostika üksikasjad

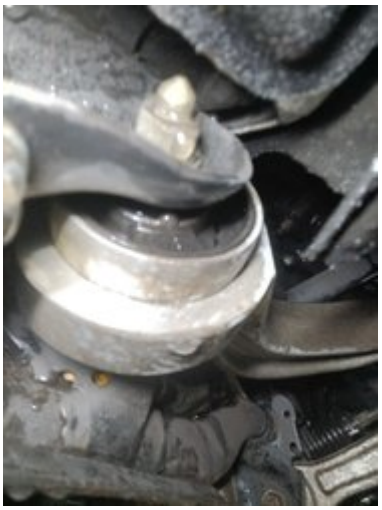
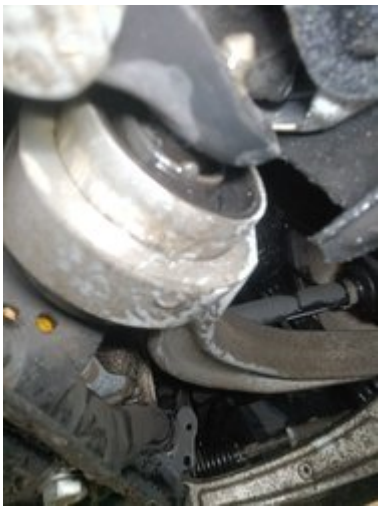
1. VEDRUSTUS: Vedrustuse Alumise Õla Puksid Mõlemad

2. JAHUTUSSÜSTEEM: Paisupaagi Voolik

- 1. Vedrustuse Alumise Võlla Puksid (Mõlemad)
- 2. Vahetada Rehve
- 3. Paisupaagi Voolik
- 4. Jahutustorud

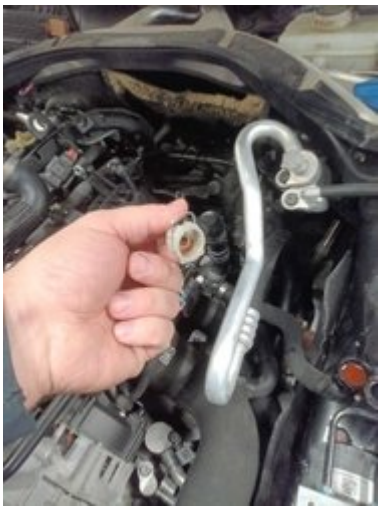
3. JAHUTUSSÜSTEEM: Jahutustorud
