Diagnostikaaruanne

2016 SKODA RAPID JOY

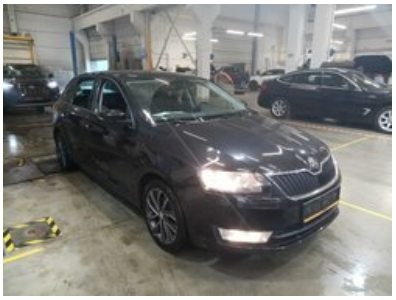
1. Piduristendi Tulemused

2. Diagnostika Foto

3. Lisa Foto Esisalongist

4. Kliimaseadme Mõõtmine
