Diagnostikaaruanne

2020 FORD FOCUS ST Line Business

Diagnostika üksikasjad

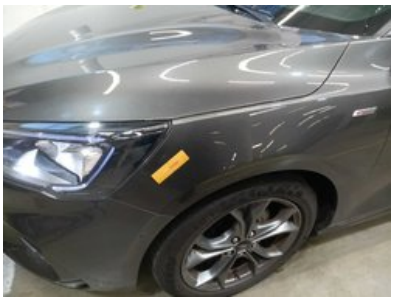
1. Esiosa: Kapott - Nähtavad Kahjustused

- 1. Mõlkideta Remontimine
