Diagnostikaaruanne

2017 SKODA SUPERB Style

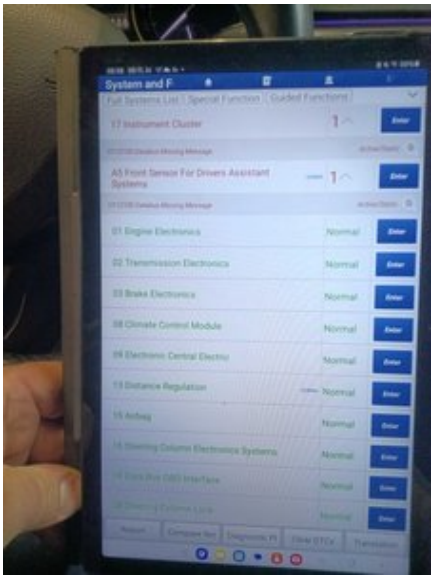
Salong

1. Esiosa: Katted ja liistud - Seisukord

2. Esiosa: Rool - Seisukord

3. Esiosa: Rool - Juhtseadmete/Nuppude Töö

4. Salong: Katted ja liistud - Seisukord

5. Salong: Käigukang Katik ja Käigukang Nupp - Seisukord

- 1. Vaheta Element Esipaneelis
- 2. Vahetada Rooliratta Nuppu(d)
- 3. Ukse Plastiku Remont
- 4. Esitulede Reguleerimine
- 5. Esitulede Remont (Välisteenistus)

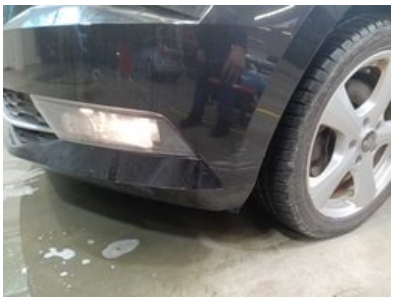
1. Tagaosa: Pagasiluuk - Nähtavad kahjustused

2. Esiosa: Kapott - Nähtavad Kahjustused

3. Esiosa: Esistange - Seisukord ja Joondus

- 1. Esitulede Remont (Värvitöökoda)
- 2. Esipõrkekaitse Värvimine
- 3. Ukse Värvimine
- 4. Värvi Tagumine Tiib

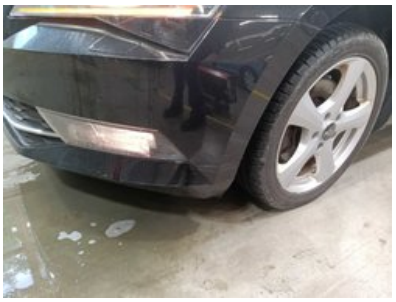
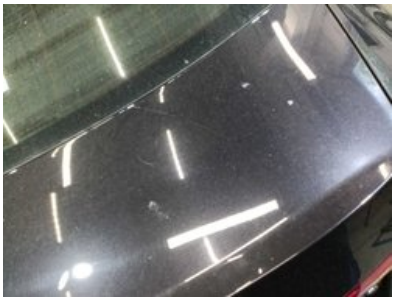
4. Esiosa: Esistange - Seisukord ja Joondus

5. Muu: Täiendavad Poleerimistööd

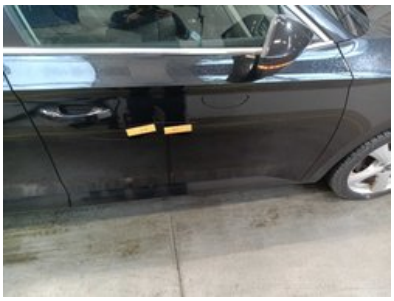
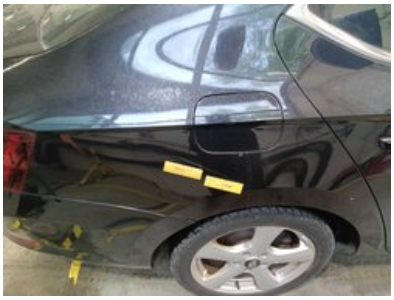
6. Muu: Katus - Nähtavad kahjustused (nt rahekahjustused)

7. Külg: Vasak ja Parem Külg - Nähtavad Kahjustused ja Kriimustused

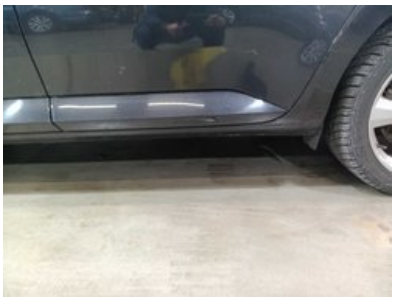
8. Külg: Vasak ja Parem Külg - Nähtavad Kahjustused ja Kriimustused

9. Külg: Vasak ja Parem Külg - Nähtavad Kahjustused ja Kriimustused

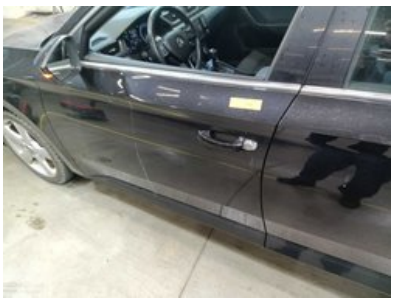
10. Külg: Vasak ja Parem Külg - Nähtavad Kahjustused ja Kriimustused

11. Külg: Vasak ja Parem Külg - Nähtavad Kahjustused ja Kriimustused

12. Külg: Vasak ja Parem Külg - Nähtavad Kahjustused ja Kriimustused

13. Tuled: Esituled (Päevatuled, Kaugtuled, Udu, Suunatuled) - Põhiline Toimimine, Kahjustused ja Värv

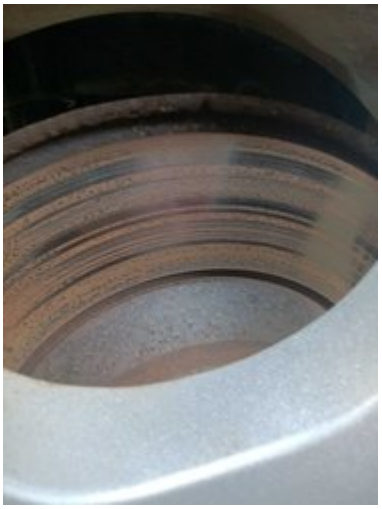
5. PIDURID: Esimesed Pidurikettad Mõlemad koos Klotside

6. PIDURID: Tagumine Piduri Ketas (Mõlemad)
