Diagnostikaaruanne

2016 AUDI A6 Business Edition

Diagnostika üksikasjad

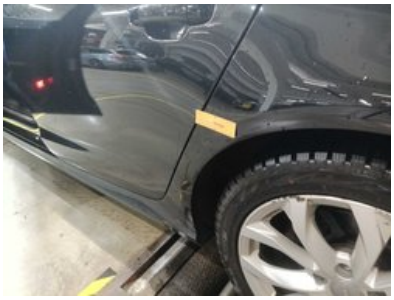
2. Muu: Täiendavad Poleerimistööd

3. Esiosa: Esistange - Seisukord ja Joondus

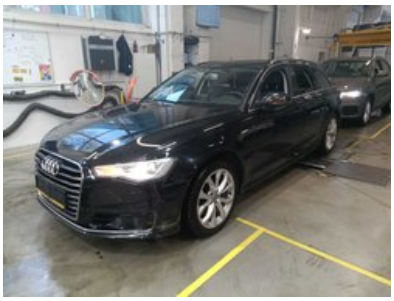
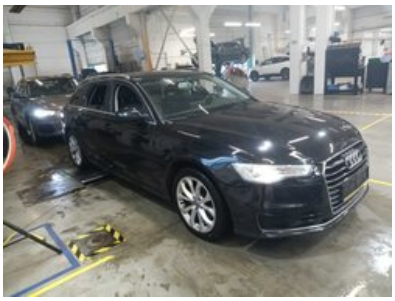
5. KERE - EESOSA: Kahjustus
