Diagnostikaaruanne

2021 SKODA KAROQ Business Edition

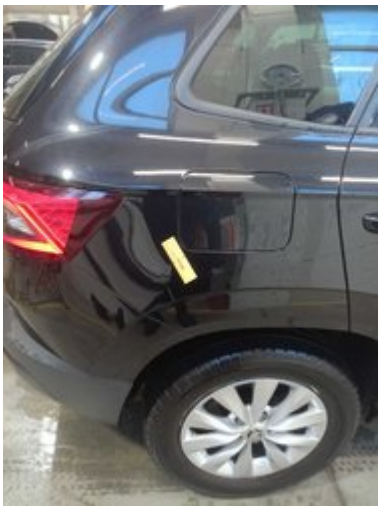
4. Külg: Vasak ja Parem Külg - Nähtavad Kahjustused ja Kriimustused

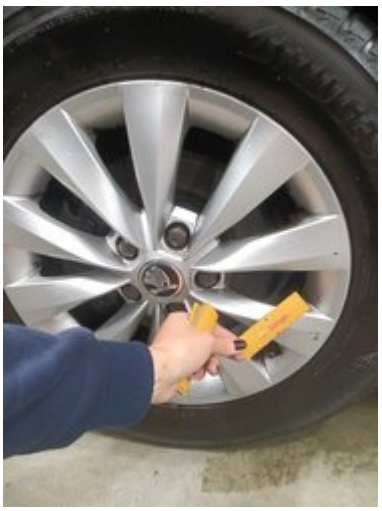
6. Külg: Vasak ja Parem Külg - Nähtavad Kahjustused ja Kriimustused

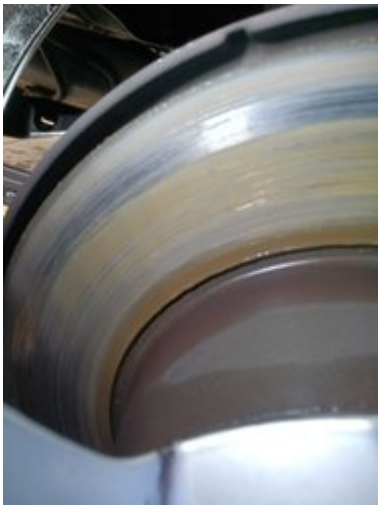
4. PIDURID: Esimesed Pidurikettad Mõlemad
