Diagnostikaaruanne

2022 SKODA KODIAQ Business Edition

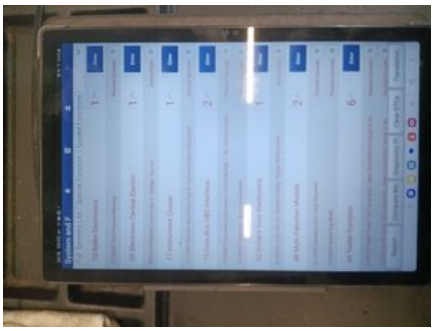
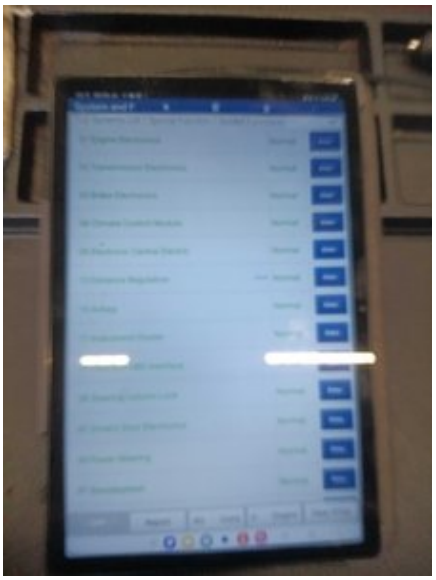
OBD II diagnostika

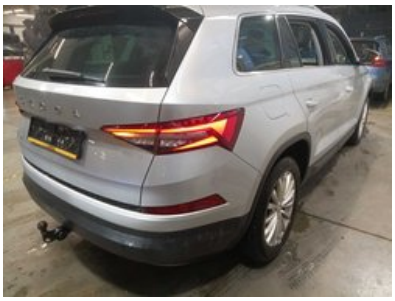
1. Diagnostika Foto

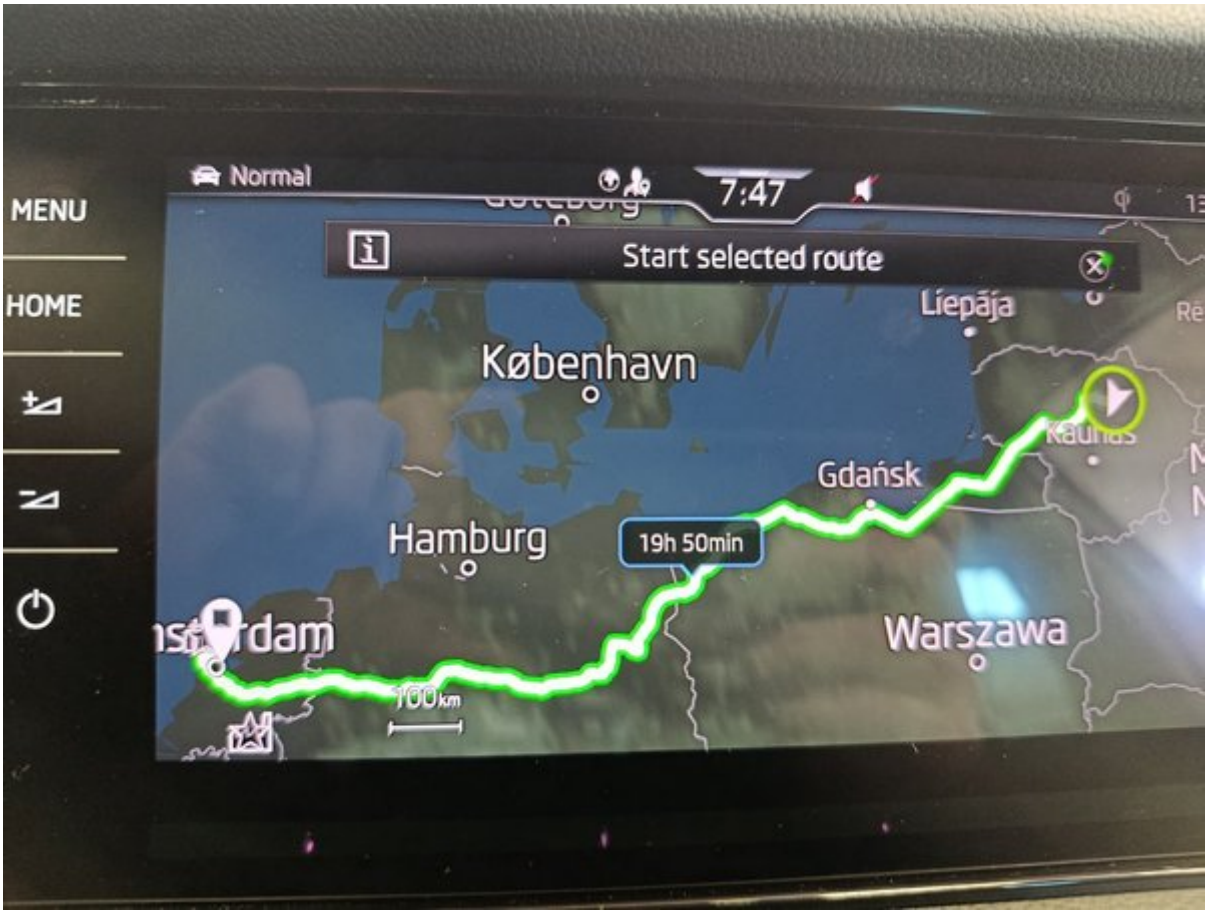
7:46
13.5°C
P
Please switch on light.
0
185998 km
