Diagnostikaaruanne

2022 POLESTAR 2 Long Range Dual Motor Performance Plus 82 kWh

Kontrollitud Longo Shared Service sertifitseeritud diagnostika meeskonna poolt: Mindaugas G., Domantas V.

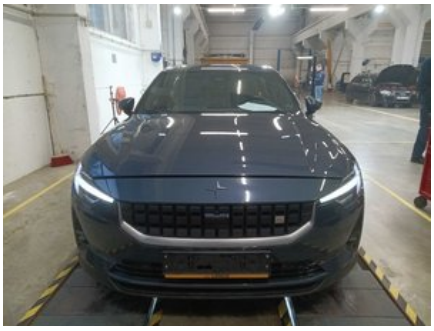
Välimus / Kere

1. Külg: Veljed - Seisukord

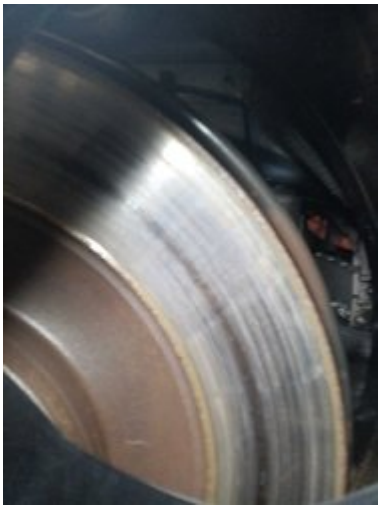
Mehaaniline osa

1. PIDURID: Tagumine Piduri Ketas (Mõlemad) koos Klotsidega
