Diagnostikaaruanne

2022 VOLKSWAGEN PASSAT B8 Style Busin

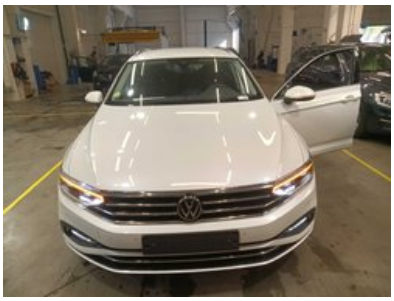
1. MUU: Jahutussüsteemi Täitmine

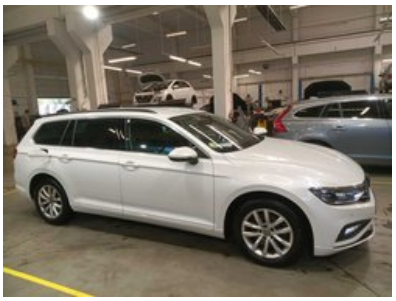
2. MUU: Laadida Akut
