Diagnostikaaruanne

2017 OPEL INSIGNIA Business Executive

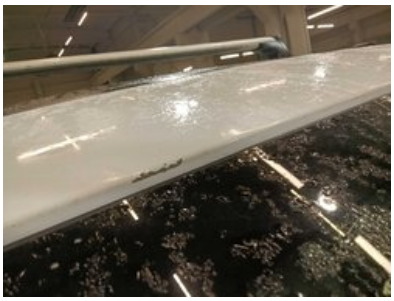
5. Külg: Vasak ja Parem Külg - Nähtavad Kahjustused ja Kriimustused
