Diagnostikaaruanne

2018 SKODA SUPERB Ambition Business

Ettevalmistus- ja remondiaruanne

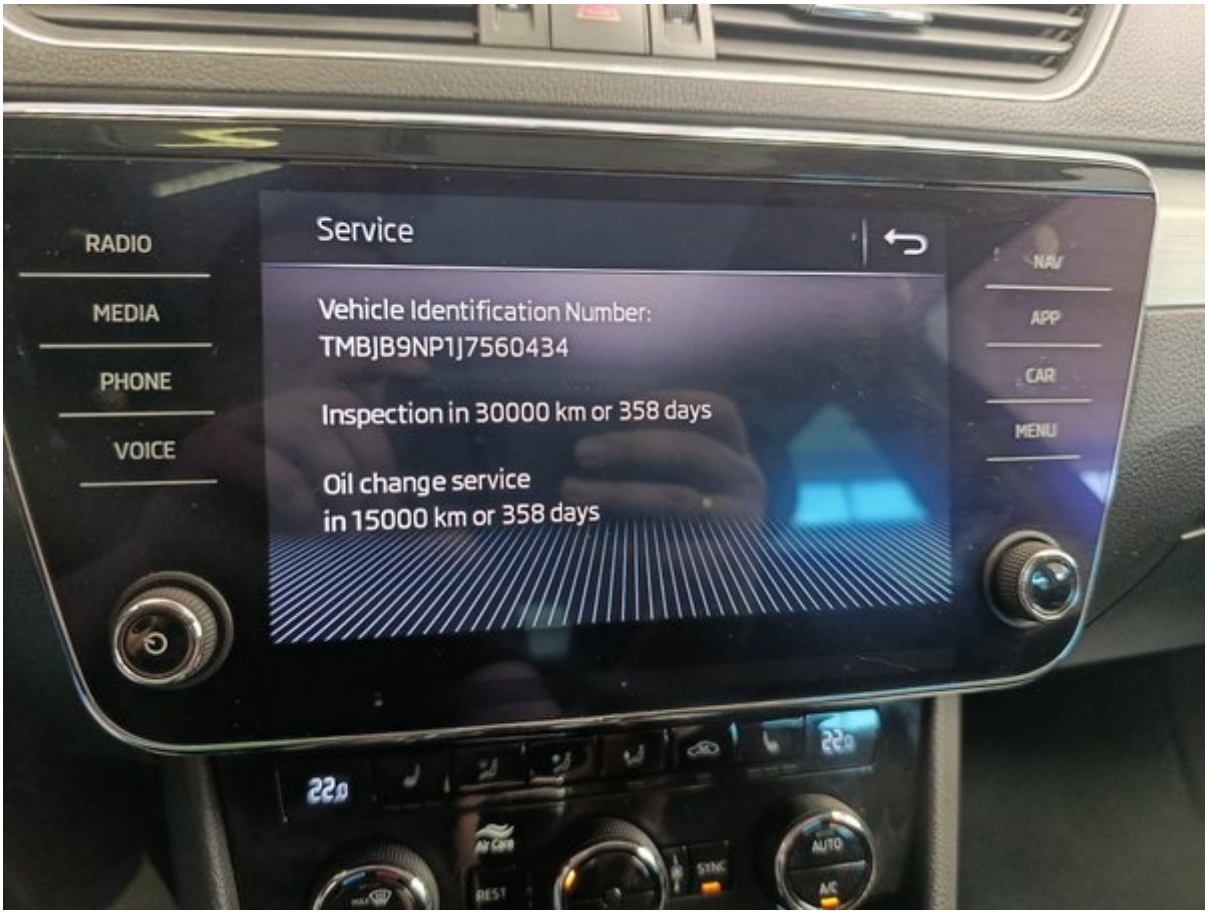
TotalEnergies
Oil: 5w30
Mileage: 202 394
Date: 1046.04.15
Oil Filter Change: 0
Next Oil Change
Mileage: 212 394
Service Technician Signature:
baltics.totalenergies.com
