Diagnostikaaruanne

2021 VOLVO V60 MHEV Momentum Advant

Ettevalmistus- ja remondiaruanne

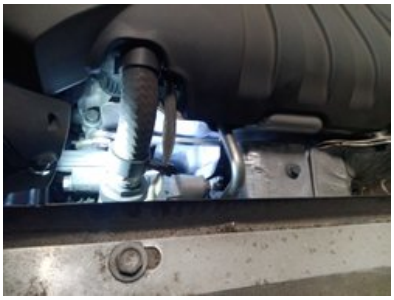
Mehaaniline osa

1. PIDURID: Esimesed Piduriklotsid (Kõik)

2. PIDURID: Tagumine Piduri Ketas (Mõlemad)

3. MOOTORI JUHTIMINE - KÜTUS: Turbokompressor

- 1. Esimesed Piduriklotsid (Kõik)
- 2. Turbolaadija
