Diagnostikaaruanne

2015 VOLVO V60 Momentum

Ettevalmistus- ja remondiaruanne

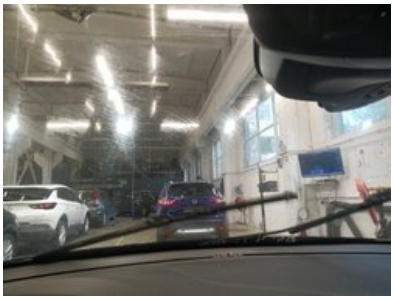
Salong

1. Esiosa: Klaasipuhasti Kumm ja Käepide (Ees ja Taga) - Seisukord

2. Esiosa: Katted ja liistud - Seisukord

3. Salong: Käigukang Katik ja Käigukang Nupp - Seisukord

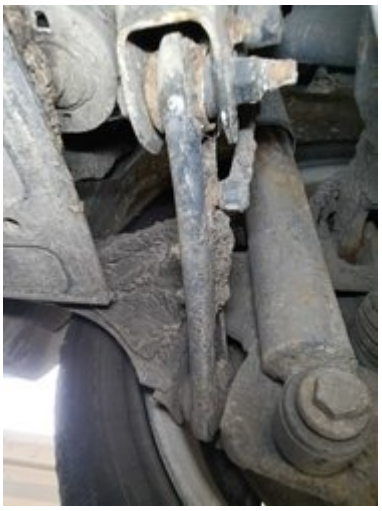
Mehaaniline osa

1. MUU: Mootoriõli ja Filtri Vahetus

2. MUU: Vahetada Rehve

3. VEDRUSTUS: Vedrustuse Alumine Õlg Eesmine Mõlemad

4. PIDURID: Tagumine Piduri Ketas (Mõlemad)
