Diagnostikaaruanne

2015 TOYOTA VERSO Skyview

Diagnostika üksikasjad

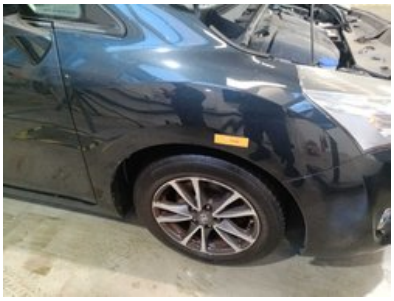
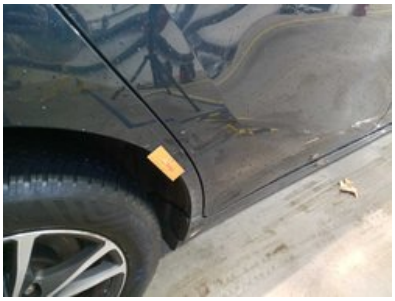
3. Külg: Veljed - Seisukord

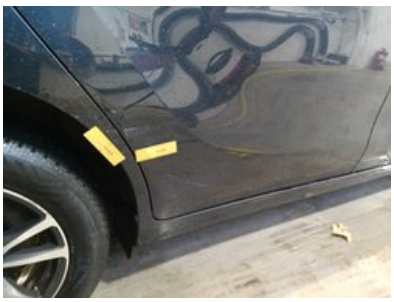
4. Külg: Vasak ja Parem Külg - Nähtavad Kahjustused ja Kriimustused

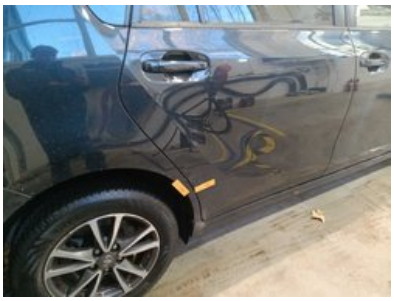
5. Külg: Vasak ja Parem Külg - Nähtavad Kahjustused ja Kriimustused
