Diagnostikaaruanne

2021 SKODA ENYAQ 80

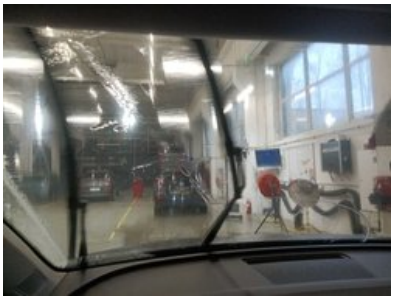
2. Esiosa: Klaasipuhasti Kumm ja Käepide (Ees ja Taga) - Seisukord

3. Esiosa: Klaasipuhasti Kumm ja Käepide (Ees ja Taga) - Seisukord

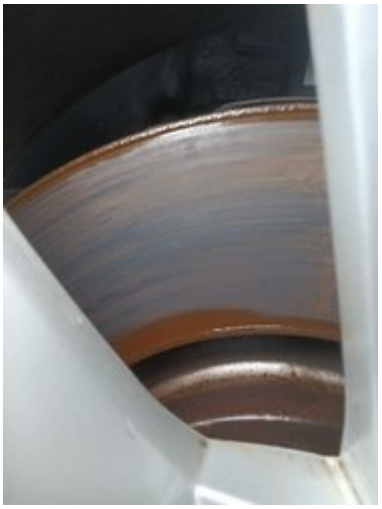
3. PIDURID: Esimene Pidurикetas
