Diagnostikaaruanne

2017 PEUGEOT 2008 Blue Lion

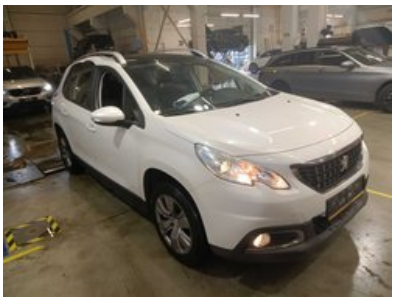
3. MOOTOR: Sidurivõlli Ajamrihm

- 1. Mootooriõli ja Filtri Vahetus
- 2. Sisselaskeloa Ajamrihm

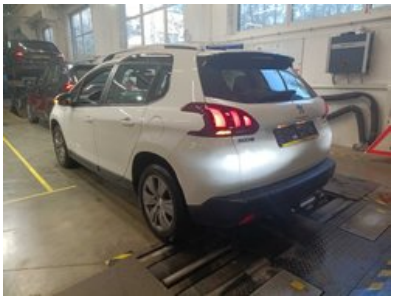
4. MUU: Mootooriõli ja Filtri Vahetus
