Diagnostikaaruanne

2021 SKODA OCTAVIA Business Edition

Ettevalmistus- ja remondiaruanne

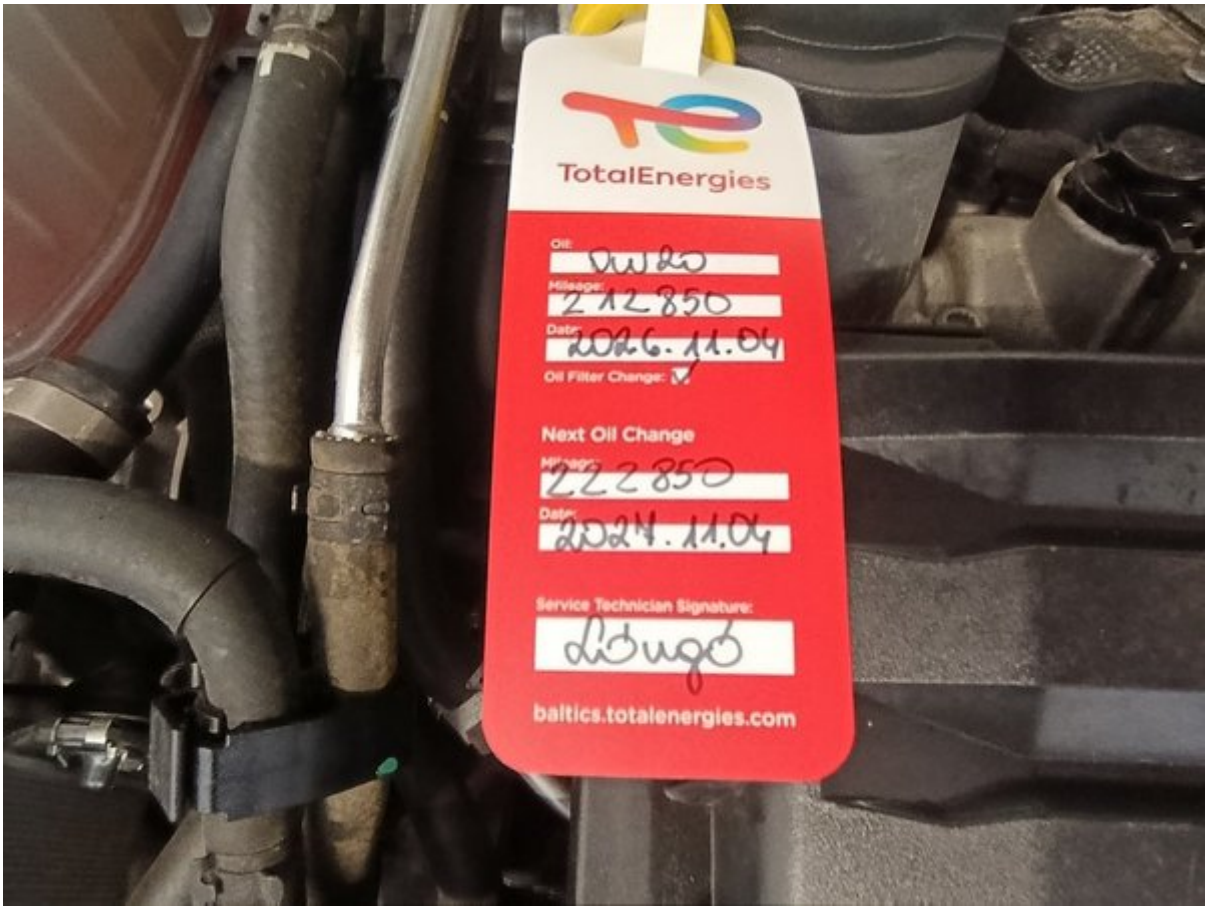
TotalEnergies
Oil:
0W20
Mileage:
212850
Date:
2026.11.04
Oil Filter Change:
Next Oil Change
Mileage:
222850
Date:
2024.11.04
Service Technician Signature:
baltics.totalenergies.com

HOME
MENU
Vehicle
Status
Data
e-Info
Service
Wipers in service position
Oil change service in
15000 km
364 Days
Inspection in
30000 km
729 Days
Vehicle identification number: TMBJW7NX5MY122863
20.0
INFO
13:18
AUTO
CLIMA
ECO
