Diagnostikaaruanne

2023 VOLKSWAGEN ID.4 Pro 77 kWh

Diagnostika üksikasjad

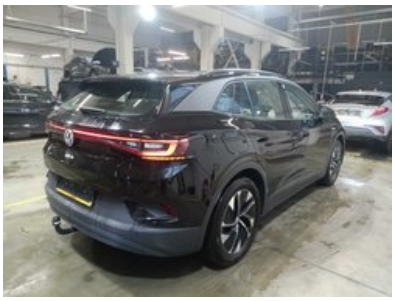
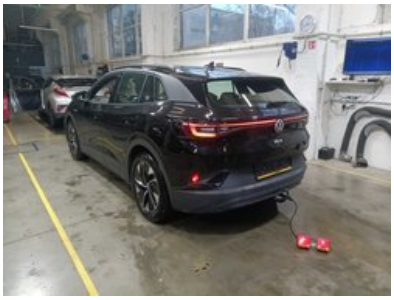
Välimus / Kere

1. Esiosa: Esistange - Seisukord ja Joondus

2. Esiosa: Esiklaasi terviklikkus - puuduvad tehnoülevaatust välistavad kahjustused

3. Külg: Vasak ja Parem Külg - Nähtavad Kahjustused ja Kriimustused

- 1. Esiklaasi Remont
