Diagnostikaaruanne

2016 SKODA SUPERB Style Business

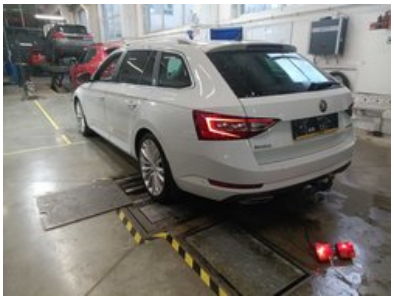
1. MUU: Mootoriõli ja Filtri Vahetus

2. MUU: Vahetada Rehve

3. PIDURID: Esimesed Pidurikettad Mõlemad

4. VEDRUSTUS: Vedrustuse Alumine Õlg Mõlemad

- 1. Mootooriõli ja Filtri Vahetus
- 2. Vahetada Rehve
