Diagnostikaaruanne

2020 OPEL INSIGNIA Business Executive

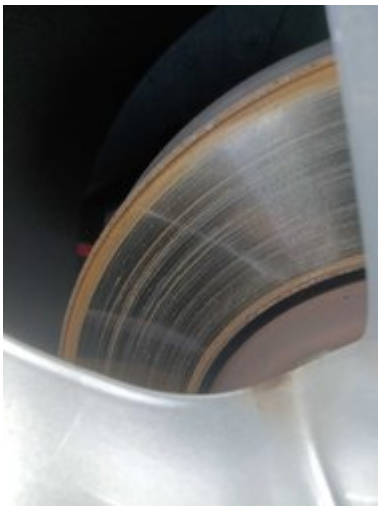
Mehaaniline osa

1. MUU: Laadida Akut

2. MUU: Mootooriõli ja Filtri Vahetus

3. MUU: Jahutussüsteemi Täitmine

4. MUU: DPF Filtri Regenereerimine/Puhastamine

5. MUU: OBD Lugemine

6. PIDURID: Esimesed Pidurikettad Mõlemad

7. PIDURID: Tagumised Piduriklotsid (Kõik)

- 1. Mootooriõli ja Filtri Vahetus
- 2. Jahutussüsteemi Täitmine
- 3. Laadida Akut
- 4. OBD Lugemine
- 5. Tagumised Piduriklotsid
- 6. DPF Filtri Regenereerimine/Puhastamine
- 7. Aku
- 8. Vaheta Esiklaasi Kojamees (Mehaaniline)
