Diagnostikaaruanne

2017 SKODA SUPERB Style

Diagnostika üksikasjad

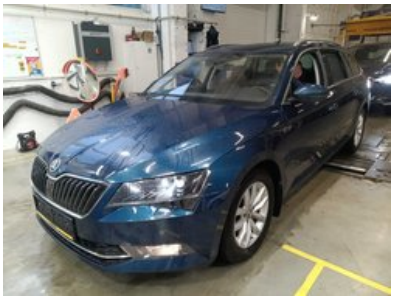
1. Istmed: Kõik Istmed - Seisukord

1. MUU: Mootooriõli ja Filtri Vahetus

2. PIDURID: Esimesed Pidurikettad Mõlemad

3. PIDURID: Tagumine Piduri Ketas (Mõlemad)
