Diagnostikaaruanne

2021 SKODA OCTAVIA Business Edition

Diagnostika üksikasjad

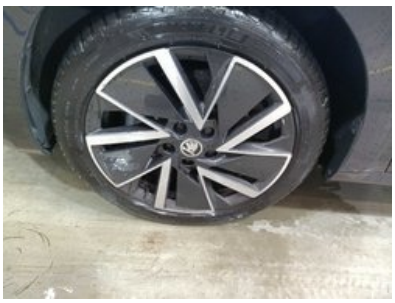
1. Muu: Ukse ja Pagasiruumi Lukustusmehhanismid Koos Kütuseklapiga

2. Külg: Veljed - Seisukord

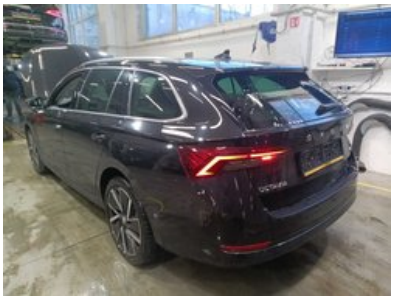
1. Piduristendi Tulemused
