Diagnostikaaruanne

2021 OPEL ASTRA Edition

Diagnostika üksikasjad

Tuvastatud puuduste kokkuvõte

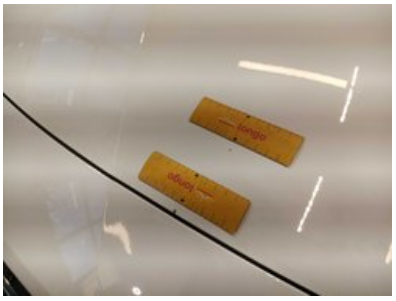
2. Külg: Vasak ja Parem Külg - Nähtavad Kahjustused ja Kriimustused

3. Tagaosa: Tagumine stange - Seisukord ja joondus

4. Esiosa: Kapott - Nähtavad Kahjustused
