Diagnostikaaruanne

2017 RENAULT ESPACE Initiale Paris

Ettevalmistus- ja remondiaruanne

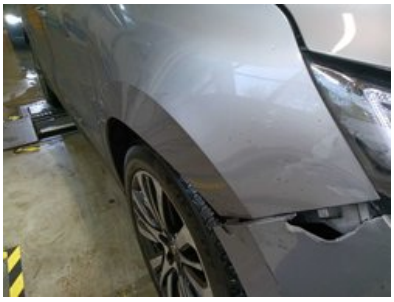
1. Esiosa: Esistange - Seisukord ja Joondus

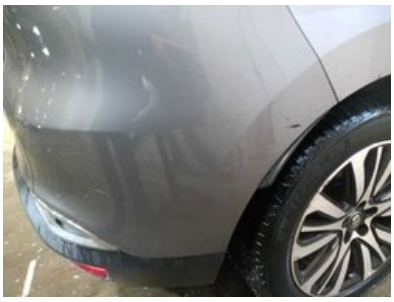
6. Külg: Vasak ja Parem Külg - Nähtavad Kahjustused ja Kriimustused
