Diagnostikaaruanne

2022 VOLKSWAGEN TIGUAN ALLSPACE Eleg

Diagnostika üksikasjad

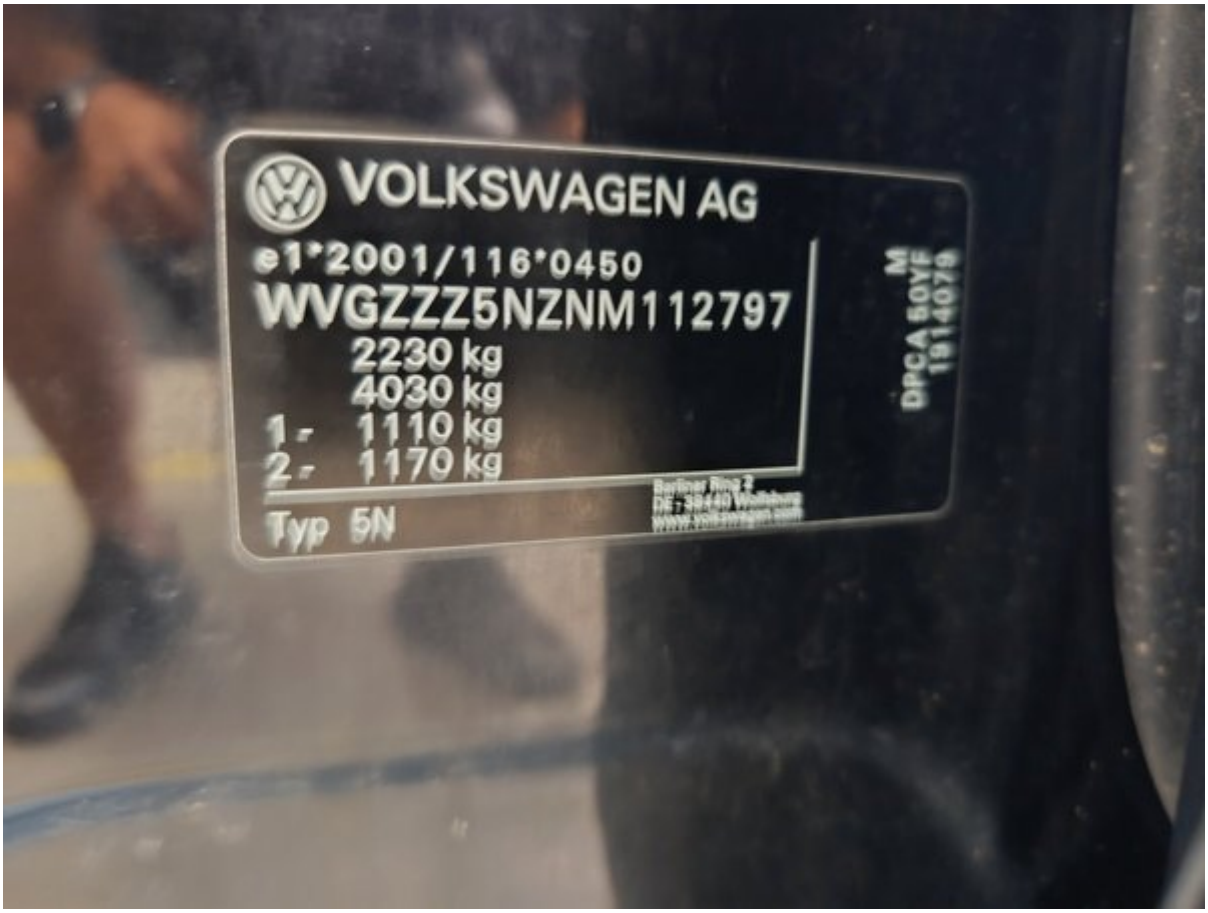
Please check SAFELOCK.
Vehicle wallet!
0 km
Distance
1 km/h
Average speed
0:06 h
Driving time
--.- l/100km
Average consumption
7:32
05.08.2026
trip 7839.0km
137837 km

RADIO
Service
NAV
MEDIA
APP
Vehicle identification number:
WVGZZZ5NZNM112797
Inspection in 30000 km or 728 days
Oil change service in 15000 km or 363 days
PHONE
CAR
VOICE
MENU
