Diagnostikaaruanne

2021 SKODA SUPERB Business

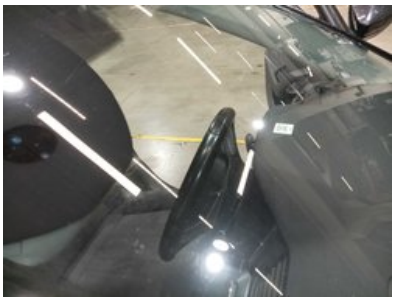
3. Esiosa: Esiklaasi terviklikkus - puuduvad tehnoülevaatust välistavad kahjustused

- 1. Esiklaasi Vahetamine
