Diagnostikaaruanne

# 2021 VOLKSWAGEN PASSAT B8 Elegance Bu

# Ettevalmistus- ja remondiaruanne

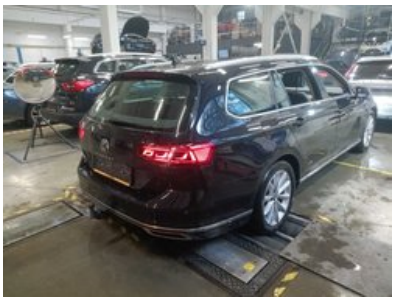
**1. MUU:** Aku Vahetus (Diagnostika)

**2. MUU:** Mootooriõli ja Filtri Vahetus

**3. PIDURID:** Esimesed Pidurikettad Mõlemad

**4. PIDURID:** Tagumine Piduri Ketas (Mõlemad)
