Diagnostikaaruanne

2018 SKODA SUPERB Ambition Business

Diagnostika üksikasjad

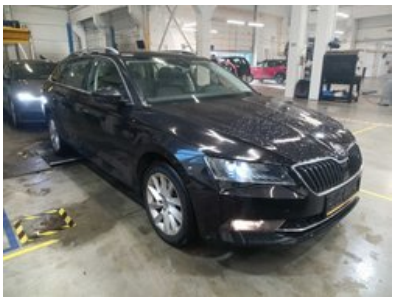
2. VEDRUSTUS: Vedrustuse Alumine Õlg Tagumine Mõlemad

3. PIDURID: Esimesed Piduriketasd Mõlemad (Klotsid Eemaldatud)

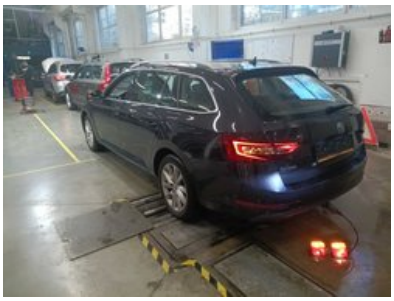
Muu

1. Piduristendi Tulemused

2. Diagnostika Foto
