Diagnostikaaruanne

2015 KIA SPORTAGE BusinessLine

Diagnostika üksikasjad

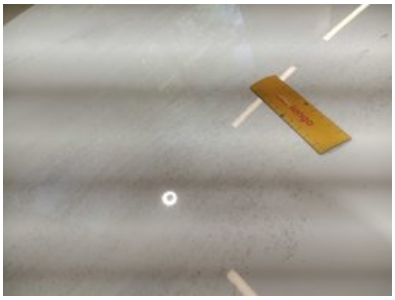
1. Külg: Välispeeglid - Peeglite Terviklikkus ja Kinnitamine Auto Külge

- 1. Kõikide Välispeeglite Vahetus
