Diagnostikaaruanne

2010 VOLVO XC60

Longo poolt läbi viidud põhjaliku diagnostika käigus, 17 puudust olid tuvastatud sõidukis.

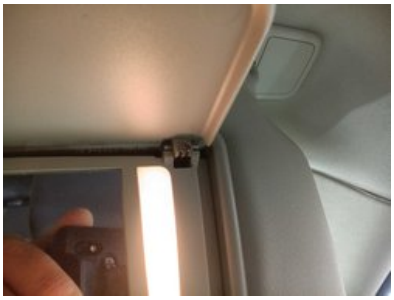
1. Esiosa: Päikesesirmid - Toimimine ja seisukord

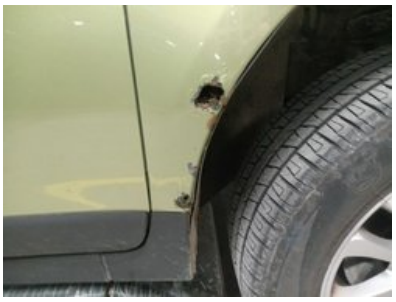
4. Külg: Vasak ja Parem Külg - Nähtavad Kahjustused ja Kriimustused
