Diagnostikaaruanne

2017 VOLVO XC90 Inscription

Diagnostika üksikasjad

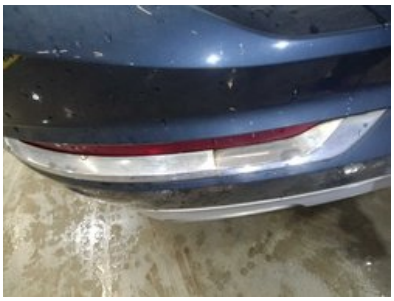
1. Esiosa: Esistange - Seisukord ja Joondus

2. Esiosa: Kapott - Nähtavad Kahjustused

3. Tagaosa: Pagasiluuk - Nähtavad kahjustused

4. Tagaosa: Tagumine stange - Seisukord ja joondus

5. Tagaosa: Tagumine stange - Seisukord ja joondus

- 1. Esipõrkekaitse Värvimine

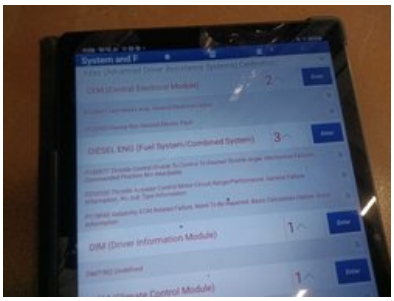
1. MUU: Kontrolli Rikked

2. ROOL: Roolivarras - Ilma Joonduseta

- 1. Kontrolli Rikked
- 2. Esirattate Joondamine (Koondumine)
- 3. Roolivarras – Ilma Rataste Reguleerimiseta

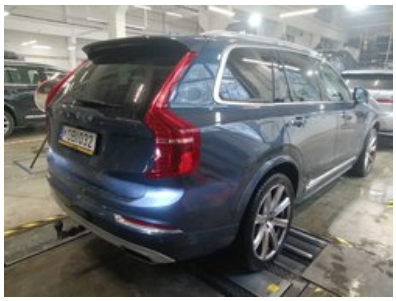
3. ROOL: Esimeste Rataste Joondamine (Kokkujooks)
